第五章 實施調查及資料分析

第二節 實習工場及農場之檢核資料分析

第三節 機器類安全檢核資料分析

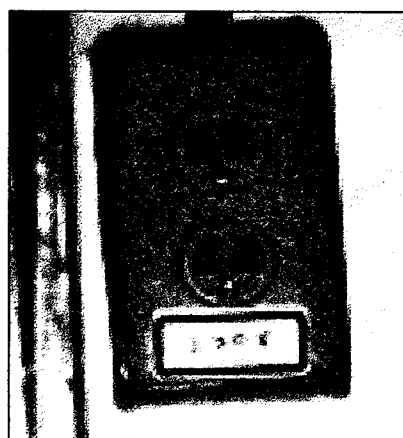
圖 6-5 ①三孔插座，其中一孔是地線之用
②插座上有電壓大小之標示

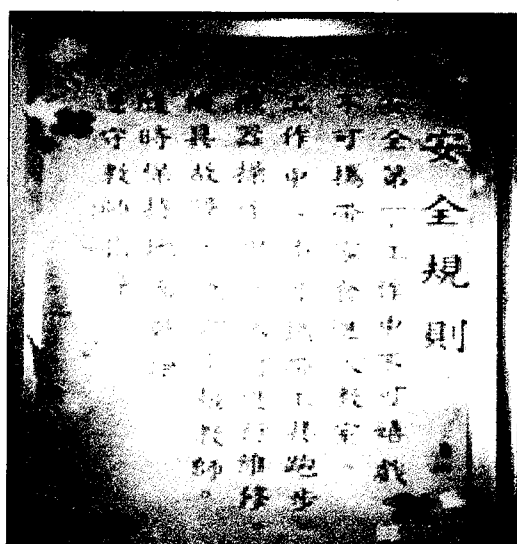
圖 6-7 實習工場內掛安全規則，提醒學生注意安全。(興雅國中)

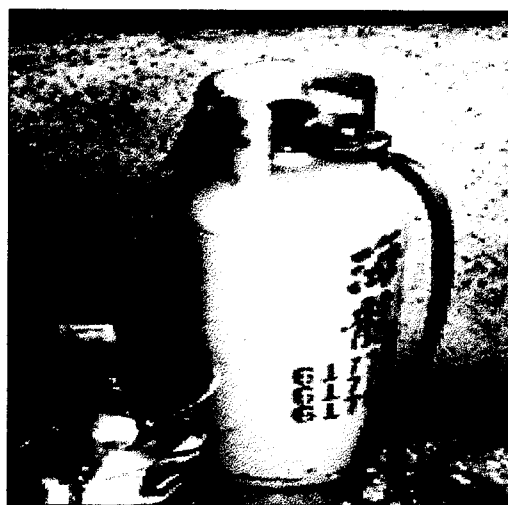
圖 6-10 ①瓦斯筒未裝防爆器，潛伏不安全因素。
②瓦期管是單層軟管，容易破裂。

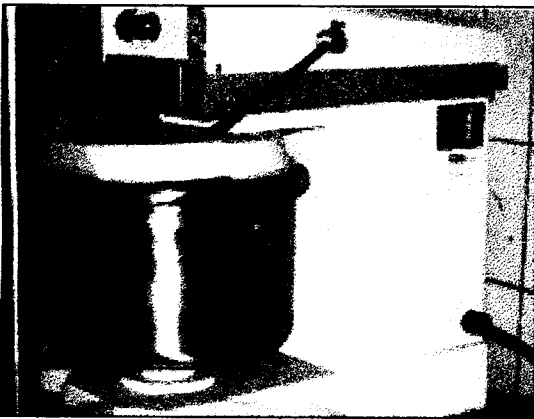
- (1) 受調查 13 所學校，全部(100%)未做「電力接地」。
- (2) 只有田中國中裝置「低速啟動裝置」，被評「優級」，其餘 12 所國中 (92%) 皆未裝置，有待改進。
- (3) 在「開關」和「電線」兩項方面，受調查學校(100%)皆達「良級」。

大型攪拌機的攪拌片快速旋轉時，容器內漿液會濺出，同時操作者如不小心，手容易被打傷。解決方法是在容器上方裝置『防護罩』。受調查的 13 所國中，僅田中國中的大型攪拌機裝有「防護罩」，其餘 12 所國中(92%)皆未裝置防護罩。

圖 6-19 ①裝有順序開關，僅能低速啟動機器。
②容器上有護罩，防止手被攪拌刀打傷。(田中國中)

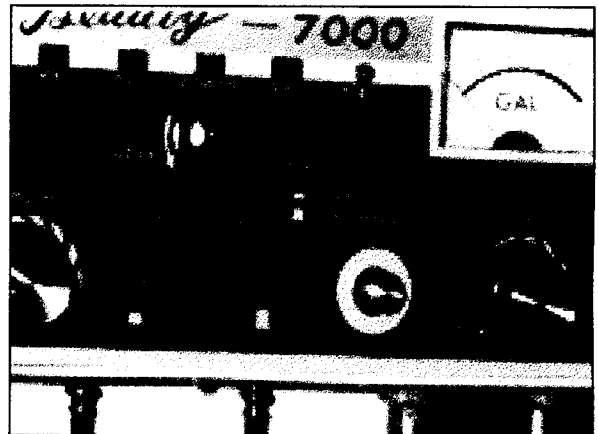
圖 6-22 ①儀表板英文字學生看不懂，容易操作錯誤。
②改進方法：貼上中文字。

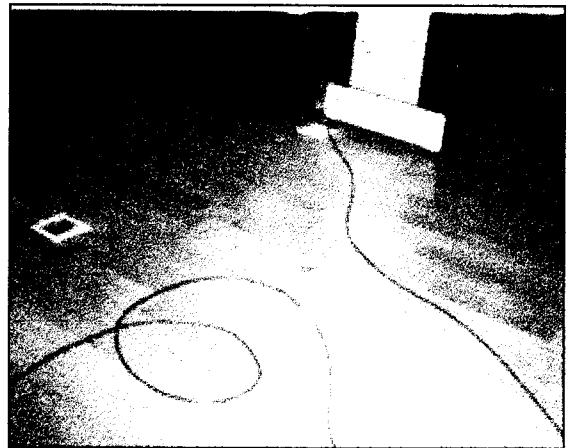
圖 6-23 電線橫臥實習工場(或教室)地板上，容易絆倒人。

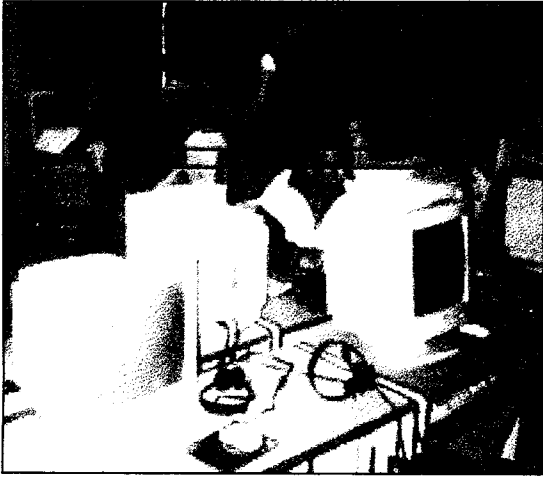
- (2) 「電腦的排列及相互位置」檢核項。依文獻發現，所有電腦以「背對背方式排列」最佳（能減低被幅射線傷害），而「同一方向排列」次之。本檢核結果，有四所國中(80%)採取「背對背方式排列」，被評「優級」，而僅一所國中(20%)採「同一方向排列」被評「良級」。

圖 6-24 工場電腦採背對背排列方式可減少輻射傷害。(台中市黎明國中)

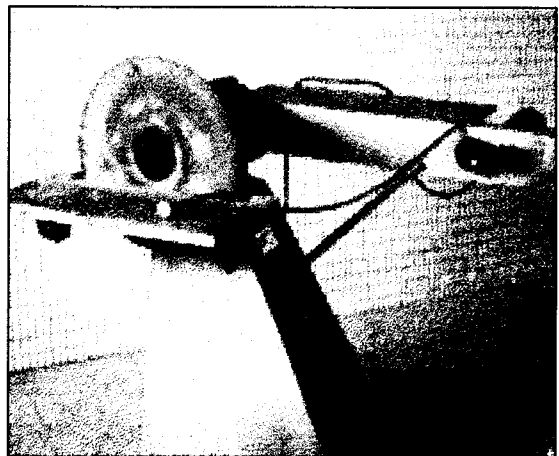
圖 6-29 砂帶／砂盤機，未擺放在靠窗處，又沒有吸塵機，所產生的木屑將會污染工場空氣。(不衛生)

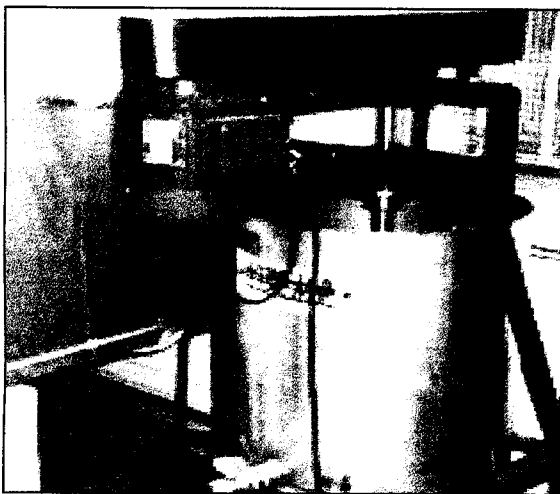
圖 6-32 ①馬達裝錯位置，頭部易碰撞。
②改進方法：是把馬達調頭 180 度即可。
