## 第三節 機器類安全檢核資料分析

受調查機器共計 30 多種，其實習工場歸納為 1.食品加工／餐飲製作／中餐製作 2.美容美髮 3.實用電腦 4.實用工藝(木工)5.實用陶藝 6.實用農業 7.實用園藝等七大類型。茲分別就各類型工場的機器檢核資料作分析和說明。

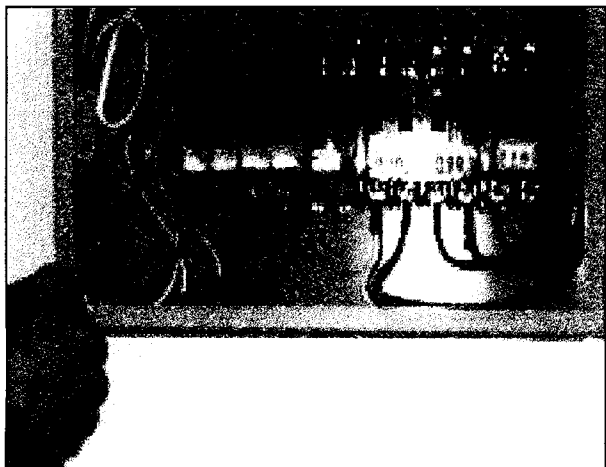
圖 6-1-a ①總開關箱所開關皆標示電壓大小。  
②接地線可防止漏電傷人。

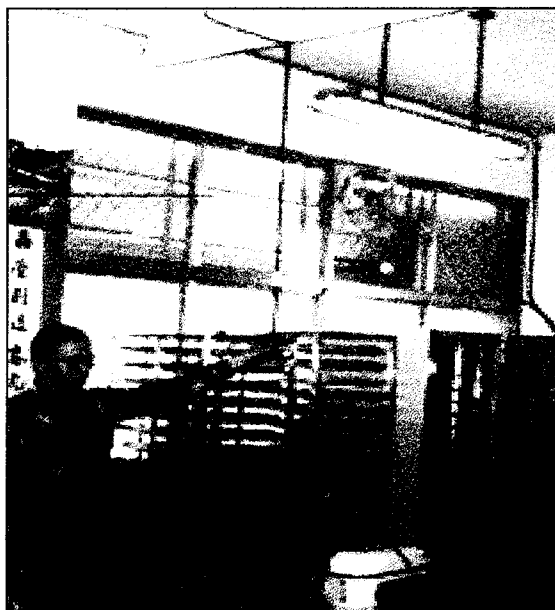
圖 6-3 ①電線由天花板引下來，其優點：  
機器移動性、電線不會絆倒人。(梓官國中)

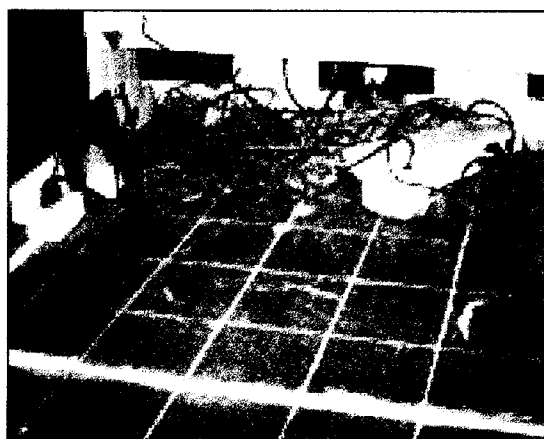
- (1) 有四所國中電腦的電力控制開關，被評為「良級」，一所為「差級」
- (2) 有二所學校電腦的開關箱，有電源接地處理，有三所學校未做電源接地。
- (3) 有二所國中的地板採墊高木地板被評為「優級」，因其電腦的所有電線，皆接到地板面上的插座，顯得整齊不凌亂。其餘三所國中，則採用壓條引導電線，電線接頭比較不整齊，被評「良級」。
- (4) 所有國中皆有電腦專用插座。

圖 6-4 ①電線上有 PVC 壓條蓋住凸出地板上，壓條一旦脫落較易絆倒人

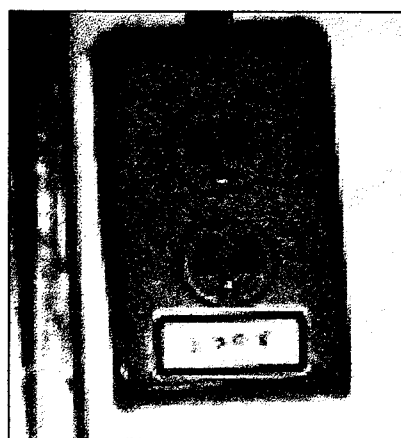
圖 6-5 ①三孔插座，其中一孔是地線之用  
②插座上有電壓大小之標示

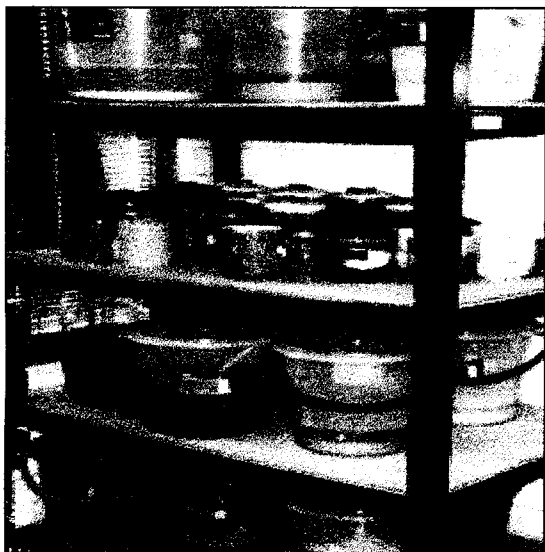
圖 6-6 裝物品(或葯劑)的筒罐，皆標示物品名稱，防止被錯用。(大寮國中)

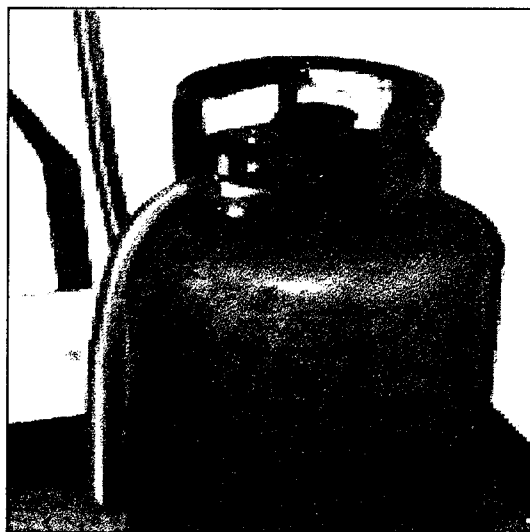
- (1)「開關」乙項，所有學校皆(100%)達「良級」。
- (2)「瓦斯溢出偵測裝置」乙項，所有學校皆(100%)未曾裝設。
- (3)「防漏防爆裝置」乙項，有一所(台北縣三重國中)(33%)裝有防爆器，評為「優級」，而二所(67%)未曾裝置。
- (4)「瓦斯桶位置」乙項，有二所(67%)，(佔高雄市獅甲國中、台東市新生國中)瓦斯桶放在室外，達「優級」，一所國中(33%)將瓦斯桶置於室內，列為「差級」。

圖 6-9 ①瓦斯筒加裝防爆器。  
②瓦期管是雙層軟管，持久而不易破裂。(三重國中)

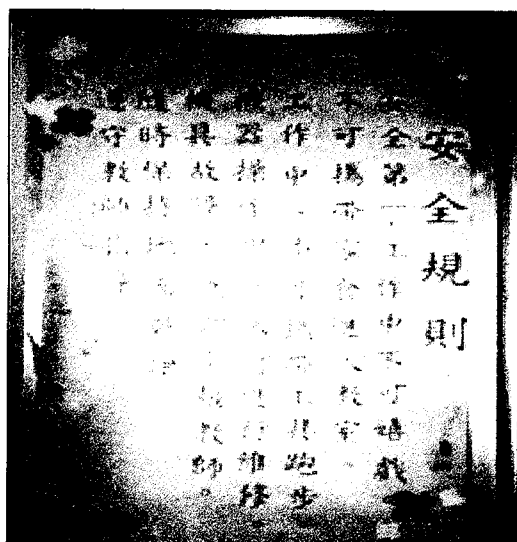
圖 6-7 實習工場內掛安全規則，提醒學生注意安全。(興雅國中)

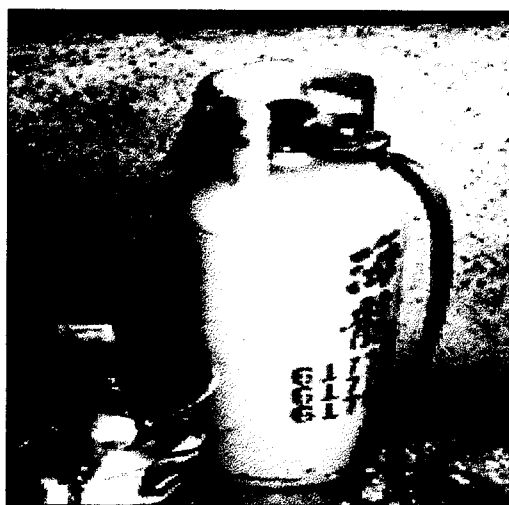
- (1) 所有瓦斯爐的開關全部達「良級」。
- (2) 所有受訪 14 所國中的瓦斯爐均放在室內，並且皆無裝設防漏防爆器。
- (3) 瓦斯管採用金屬軟管者有 10 所國中(佔 71%)，採用單層塑管者有 29%。

圖 6-10 ①瓦斯筒未裝防爆器，潛伏不安全因素。  
②瓦期管是單層軟管，容易破裂。

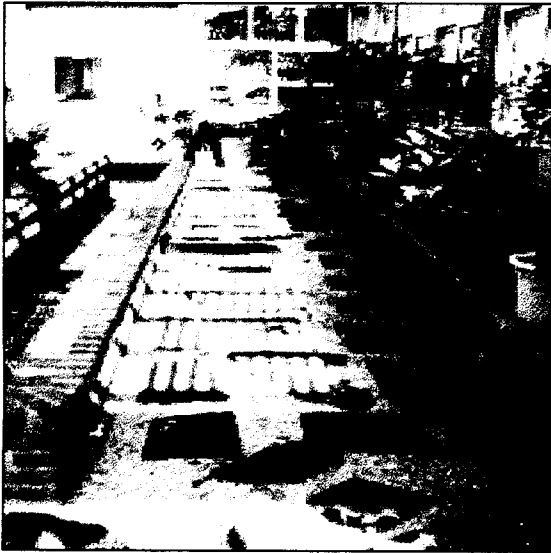
圖 6-12 走道鋪上踏腳板，澆水之後不會打滑。(馬公國中)

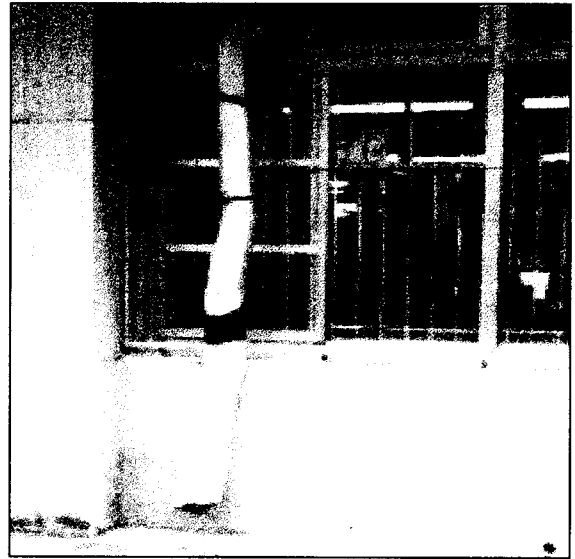
- (1) 在「噪音」、「光度」和「表面無油污」等三項，全部國中皆(100%)達到「良級」。
- (2) 良好的「廢氣處理」，是指抽煙機的排氣管不但須接連到室外，同時還有淨化處理，即是把廢氣管導入水槽給予淨化。不良的處理是排氣管口朝向室外空中，如是，造成室外空氣污染，影響鄰近教室的空氣品質。受調查8部抽油煙機，在這項目得「差級」(未做廢氣後續處理，即把抽氣管口向教室外排氣)有6所(占76%)，得「良級」(能把排氣管排入水溝者)只有一所(占12%)，根本沒裝排氣管者有1所(占12%)。

圖 6-21 ①延長抽油煙機的排氣管，同時管口朝下，防止空氣污染。  
②最好把管口導入水槽，以淨化油氣。

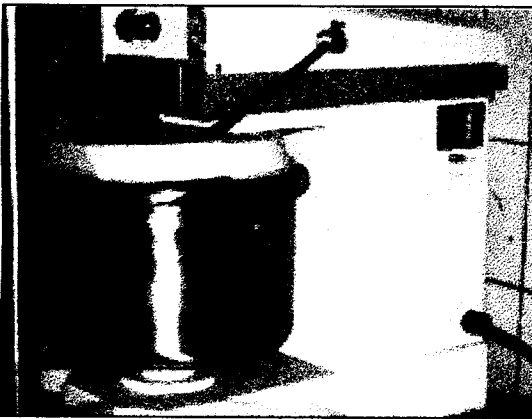
大型攪拌機的攪拌片快速旋轉時，容器內漿液會濺出，同時操作者如不小心，手容易被打傷。解決方法是在容器上方裝置『防護罩』。受調查的 13 所國中，僅田中國中的大型攪拌機裝有「防護罩」，其餘 12 所國中(92%)皆未裝置防護罩。

圖 6-19 ①裝有順序開關，僅能低速啟動機器。  
②容器上有護罩，防止手被攪拌刀打傷。(田中國中)

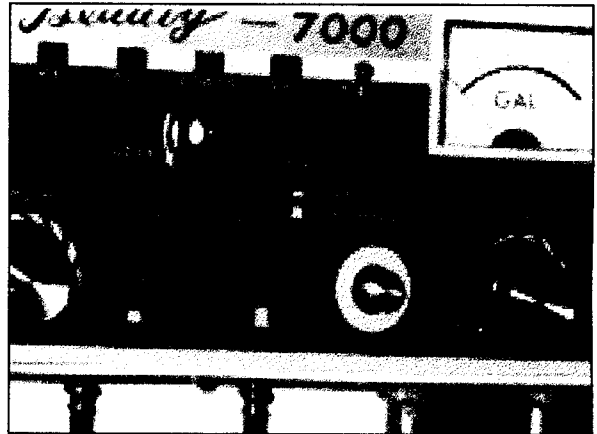
- (1) 「手與操作點之配合度」和「刻度、儀表之可視度」項，所有學校皆(100%)達「良級」
- (2) 「文字可讀性」乙項，五所學校(83%)達「良級」，一所學校(17%)為「劣級」(因儀表用英文標示)。

圖 6-22 ①儀表板英文字學生看不懂，容易操作錯誤。  
②改進方法：貼上中文字。

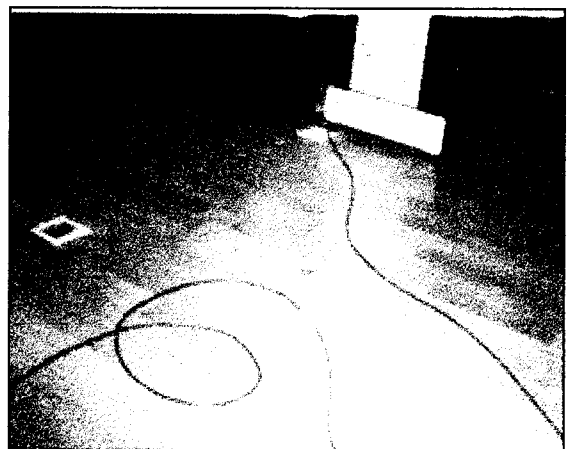
圖 6-23 電線橫臥實習工場(或教室)地板上，容易絆倒人。

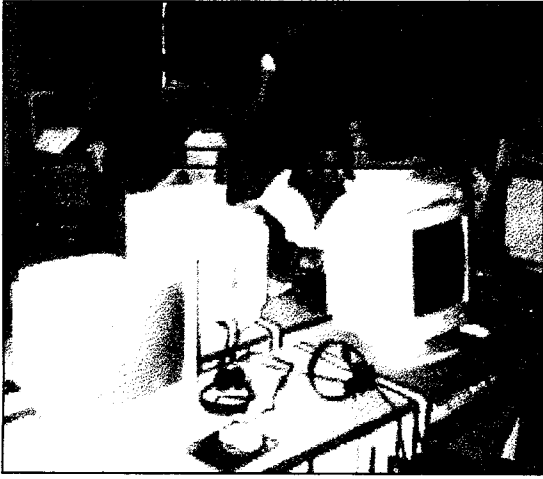
- (2) 「電腦的排列及相互位置」檢核項。依文獻發現，所有電腦以「背對背方式排列」最佳（能減低被幅射線傷害），而「同一方向排列」次之。本檢核結果，有四所國中(80%)採取「背對背方式排列」，被評「優級」，而僅一所國中(20%)採「同一方向排列」被評「良級」。

圖 6-24 工場電腦採背對背排列方式可減少輻射傷害。(台中市黎明國中)

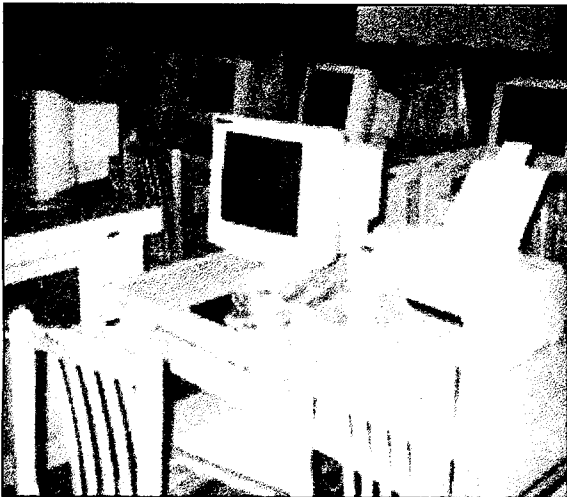
圖 6-25 電腦採「同向排列方式」比較不符合安全需求。

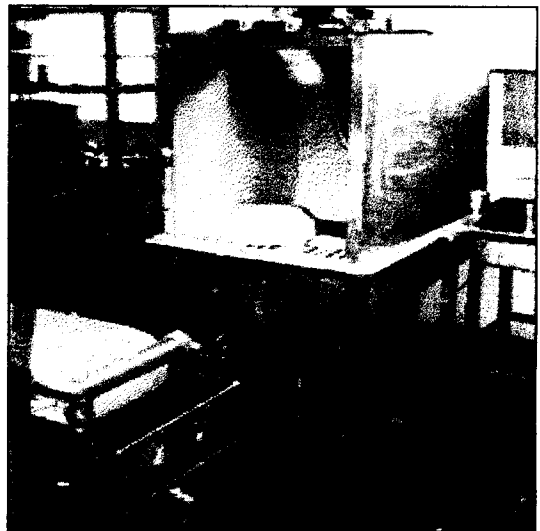
圖 6-28 噴紬台，裝有抽氣機防止紬霧被人所吸入。

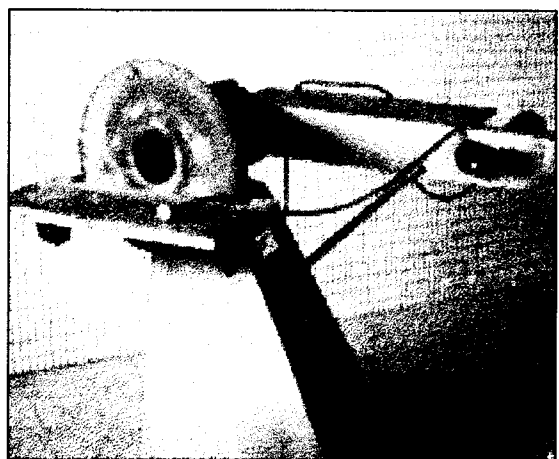
防滑」、「地面顏色」等兩項檢核部位，被評為「差級」。其餘部位，檢核結果皆達「良級」。

圖 6-29 砂帶／砂盤機，未擺放在靠窗處，又沒有吸塵機，所產生的木屑將會污染工場空氣。(不衛生)

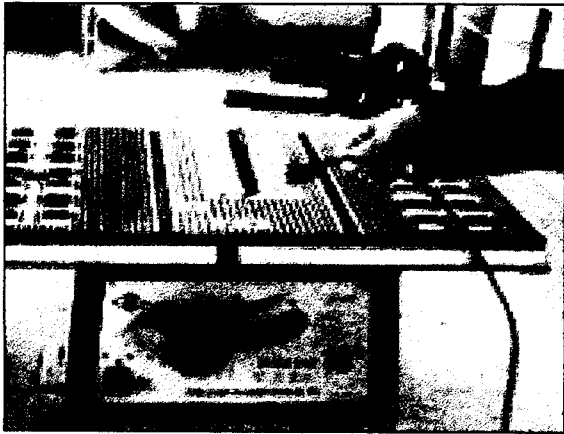
- 1、電力與控制方面：在「電源接地」部位，因接地線被剪掉，故被評定為「劣級」。
- 2、安全衛生防護裝置方面：因機器附屬的「導板裝置」、「刀具防護裝置」、及「分路器和回擊止檔器」等三項，均被拆除未用，檢核結果，評為「無」級。
- 3、計劃與管理部分的各檢核部位，均未曾實施。

圖 6-30 ①圓鋸機的導板，鋸片護罩及分路器等均被卸下，有違安全需要。  
②插頭上的線腳被剪掉了，不符用電安全。

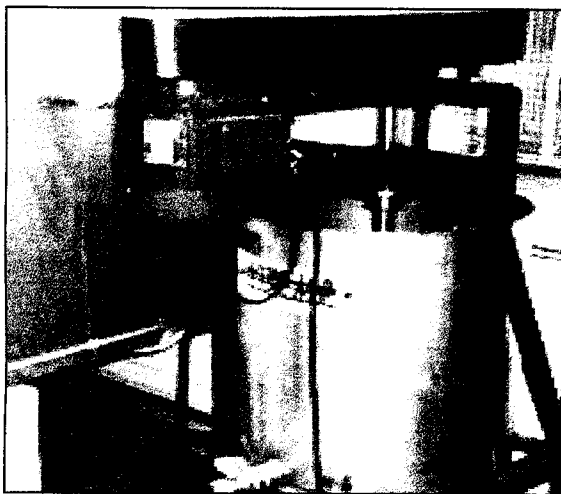
圖 6-32 ①馬達裝錯位置，頭部易碰撞。  
②改進方法：是把馬達調頭 180 度即可。
