M2-QCB 式 50 機槍閉鎖鐵造成射擊卡彈與槍機損壞 之研析

提 要

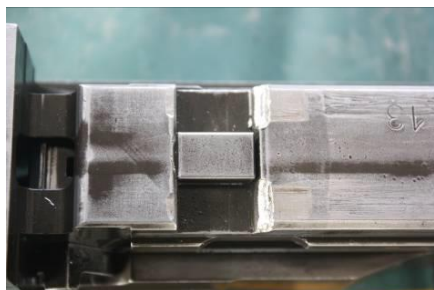
閉鎖距離、發火時間、閉鎖鐵起落座鎖螺、插銷等逐一檢查，各部機件均正常。射擊第1發即發生卡彈現象，探究原因係閉鎖機件卡死無法依正常程序完成故障排除動作，經分解後檢查機件發現，閉鎖鐵及槍機閉鎖鐵槽變形造成機件卡死現象，無法繼續射擊；經追查該槍閉鎖鐵係依補保系統申請所獲得，來源為國內委商製作之18號閉鎖鐵，於射擊前鑑定時，由高保廠實施更換；閉鎖鐵更換後射彈累數為1發，遂造成槍機閉鎖鐵結合面（凹槽處）有嚴重凹陷痕跡（圖1）及閉鎖鐵斜面嚴重變形（圖2）。

圖1：槍機閉鎖鐵槽變形

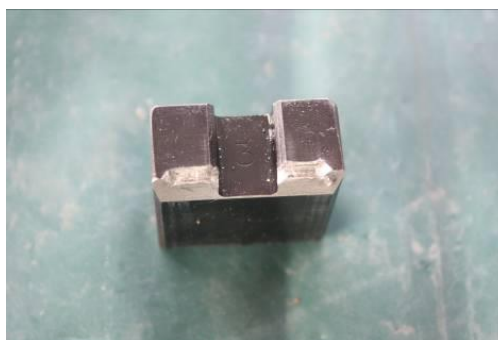
圖2：閉鎖鐵斜面變形

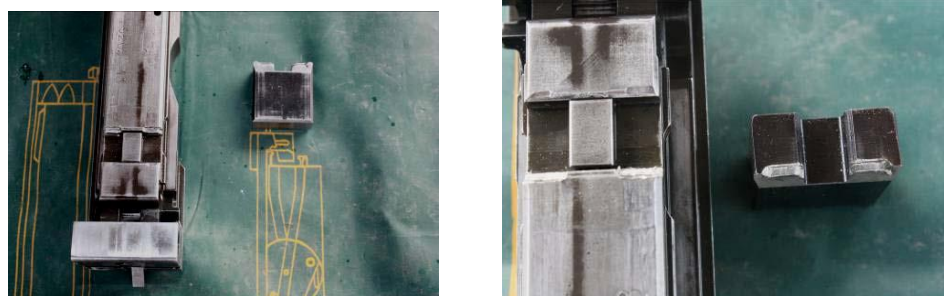
(二) 100 年11 月29 日實彈射擊發生卡彈故障第2 例：
本部學生班隊實施M2-QCB 式50 機槍10 公尺基本射擊鑑測，
槍枝於射擊前1 週已完成鑑定，並開立合格鑑定單，當日教
官射擊前依射擊武器安全檢查表完成檢查，均屬正常。於第
6 波第1 靶位射擊時發生卡彈現象，依故障排除程序實施故
障排除，發現閉鎖機件卡死，致無法依正常程序完成故障排
除動作，經分解後檢查機件發現閉鎖鐵及槍機閉鎖鐵槽變形
造成機件卡死現象，無法繼續射擊；經追查該槍閉鎖鐵係依
補保系統申請所獲得，來源為國內委商製作之20 號閉鎖鐵，
於射擊前鑑定時，由高保廠實施更換；閉鎖鐵更換後射彈累
數為483 發，遂造成槍機閉鎖鐵結合面（凹槽處）有嚴重凹
陷痕跡（圖3）及閉鎖鐵斜面嚴重變形（圖4）。

圖 3 槍機閉鎖鐵槽變形 圖 4：閉鎖鐵斜面變形

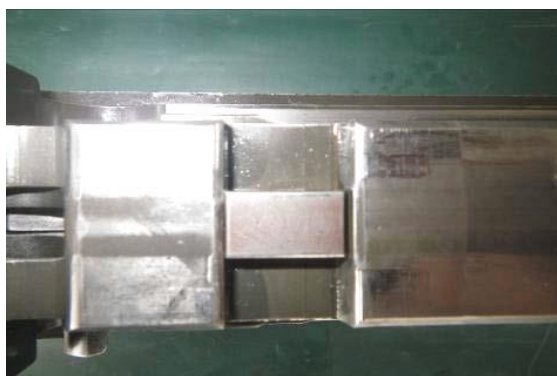
本部學生班隊實施M2-QCB 式50 機槍10 公尺基本射擊訓練，槍枝於射擊前1 週已完成鑑定，並開立合格鑑定單，當日教官射擊前依射擊武器安全檢查表完成檢查，均屬正常。於上午射擊時發生故障現象，槍機無法完成閉鎖無法依正常程序完成故障排除動作，經分解後檢查機件發現閉鎖鐵磨損、滑油緩衝管內部斷裂，無法繼續射擊；經追查該槍閉鎖鐵係依補保系統申請所獲得，來源為國內委商製作之16 號閉鎖鐵，於射擊前鑑定時，由高保廠實施更換；閉鎖鐵更換後射彈累數為791 發，遂造成槍機閉鎖鐵結合面（凹槽處）有嚴重凹陷痕跡（圖5）及閉鎖鐵斜面嚴重變形（圖6）。

圖5：槍機閉鎖鐵槽變形

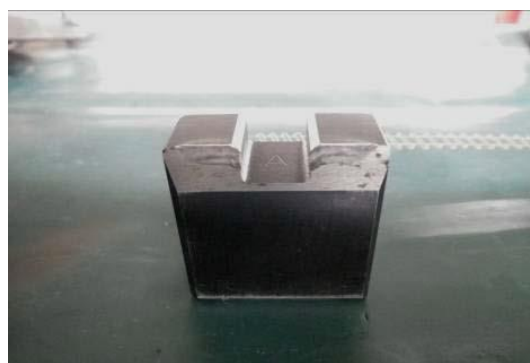
圖6：閉鎖鐵斜面變形

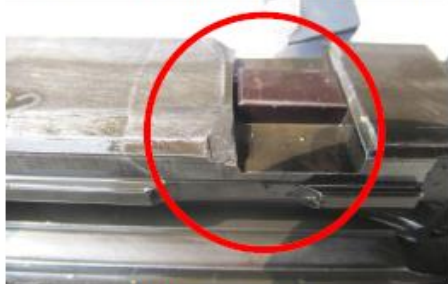
本部學生班隊實施M2-QCB 式50 機槍10 公尺基本射擊期中鑑測，槍枝於射擊前1 週已完成鑑定，並開立合格鑑定單，當日教官射擊前依射擊武器安全檢查表完成檢查，均屬正常。於下午射擊時發生彈藥無法退殼(檢查彈藥批號為C-1-10，87 年製)且產生白灰濃煙，槍機無法完成閉鎖無法依正常程序完成故障排除動作，經分解後檢查機件發現閉鎖鐵及槍機閉鎖鐵結合槽破損嚴重，無法繼續射擊；經追查該槍閉鎖鐵係依補保系統申請所獲得，來源為國內委商製作之15 號閉鎖鐵，於射擊前鑑定時，由高保廠實施更換；閉鎖鐵更換後射彈累數為1120 發，遂造成槍機閉鎖鐵結合面(凹槽處)有嚴重凹陷痕跡(圖7)及閉鎖鐵斜面嚴重變形(圖8)，此次故障亦導致斷彈殼(圖9)及膛炸(因斷殼熱噴流使下發發彈藥於機匣內熾發，圖10)。

圖 7：槍機閉鎖鐵槽變形

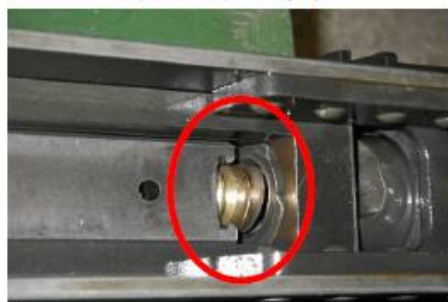
圖 9：發生斷彈殼

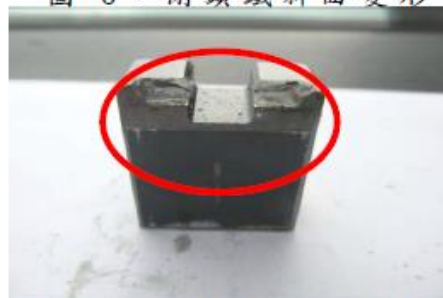
圖 8：閉鎖鐵斜面變形

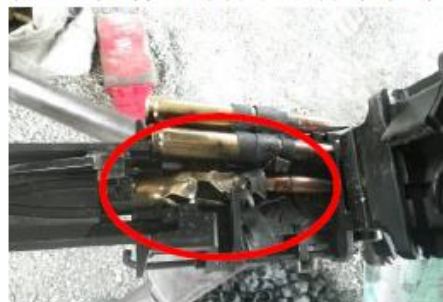
圖 10：熱噴流引發下一發彈藥瞬燃

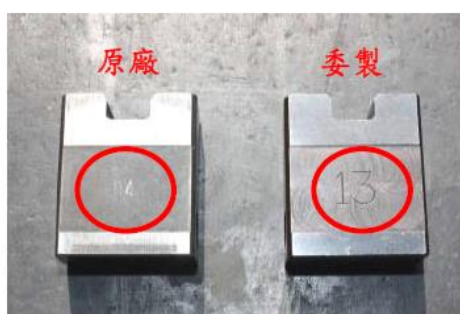
(二) 材質不佳，未達預期功能：國內委製閉鎖鐵雖樣式、尺寸皆與原廠閉鎖鐵一致，僅號碼標示方式不同（圖11），且表面未經防鏽處理（圖12），遂由聯勤205廠運用儀器分

析其材質，發現原廠閉鎖鐵材質為鎳鉻鉬合金鋼，硬度為55~57；委製閉鎖鐵材質為鉻鉬合金鋼，硬度為53，材質、硬度皆不相同⁴。案中前3 例委製閉鎖鐵皆射擊不足800 發，即發生閉鎖鐵磨損現象，且造成槍機閉鎖鐵槽結合面損壞，須更換槍機；最後1 例更造成斷殼及彈藥瞬燃〈表1〉。雖現未因閉鎖鐵破損而導致傷及人員情事，但仍會加速裝備損壞，更增加補保負擔，影響戰訓任務遂行。

圖11：原廠與委製閉鎖鐵比較

(一)建議聯勤兵整中心採購原廠閉鎖鐵供射擊訓練，並回收委製閉鎖鐵，且以技術通報方式周知各使用單位，使各級人員瞭解原廠閉鎖鐵與委製閉鎖鐵差異性，更換或使用時須特別注意。

(二)建議聯勤兵整中心可將委商製作閉鎖鐵撥到步訓部及裝訓部等訓練單位，供非射擊槍枝使用，而射擊槍必須使用原廠閉鎖鐵，確保裝備效能，以維部隊訓練安全及成效。

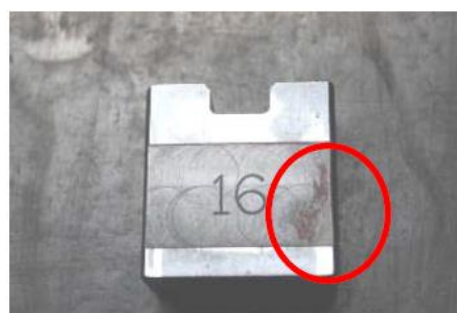
圖12：委製閉鎖鐵表面鏽蝕
