# 嘉義瑞里地震 學校設備震害及教訓

陳嘉基

台南女子技術學院室內設計系專任講師

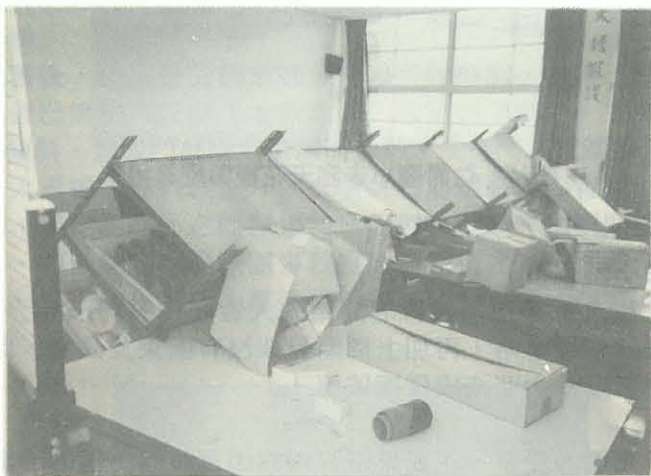
1. 靠牆擺置之櫥櫃，若長向邊與地震搖動同方向者，只有滑動和擠壓現象。櫥櫃內的物品雖有傾覆，但大致還能保留在層板上，只有少數物品掉落。而櫥櫃短向邊與地震搖動同方向者，除了少數矮櫃（高度90公分以下）外，大部分教具櫃都翻倒在地（照片1）。特別是雙層鐵櫃和上下相疊的櫥櫃，其上部櫃因為搖動或跳動，幾乎都已傾倒翻覆在地上。特別是太興國小宿舍內的木製衣櫃，上下櫃之間雖以楔木連結，但是上層櫃因垂直跳動而脫離，導致翻覆。

照片1. 太興國小自然科教室教具櫃傾倒

1. 上下兩層相疊或是左右緊鄰的櫥櫃、鐵櫃等，須以鐵件連結成一體。並將櫥櫃以五金零件固定在牆壁上。門扇、抽屜需用鎖扣防止物品掉落。
2. 不可隨意敲除或更改校舍室內的隔局，禁止以高大且深度淺的儲藏櫃、展示櫃獨立而無依靠牆體的放置於室內，以作為室內隔間。較重物品或實驗室的化學藥品如強酸等應放置在櫥櫃的下方；開放式的層板櫃可加裝橫擋如鐵條、壓克力板，以防止瓶罐、器皿等掉落。櫥櫃上方避免擺設獎盃、相框等容易滑落的物品。
3. 重量大的懸吊物如電視機、冷氣機之承載底盤與機體之間需有固定器或防滑落構造的裝置。另外，懸吊桿之固定五金需定期檢查是否鬆脫或生鏽，若有，應儘速維修。
4. 置放貴重精密儀器與設備（如電腦、錄影、照相器材、樂器）的桌面，須使用止滑效果較佳的鋪面材料，及防落押線板，或是使用固定黏扣帶等防護器物滑落的安全措施。

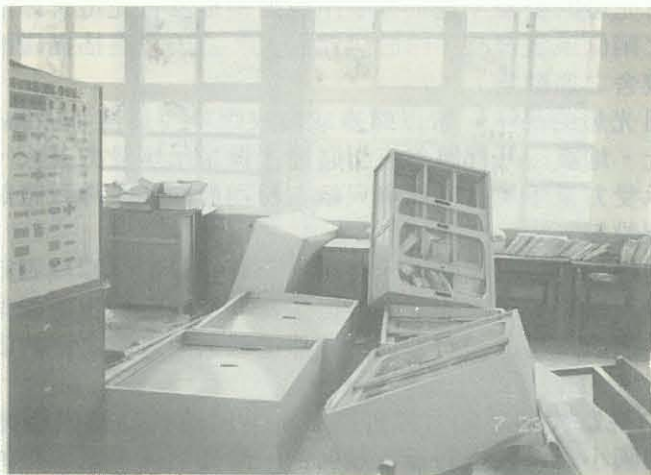
2. 太興、培英、梅圳國小之專科教室，以儲藏或展示櫥櫃作為室內隔間。這些獨立於室中的櫃子，因無橫向支承，所以傾倒受損情況更加嚴重，門扇玻璃破裂，抽屜全部拉出，資料、標本散落一地（照片2）。

照片2. 培英國小雙層鐵櫃翻覆受損

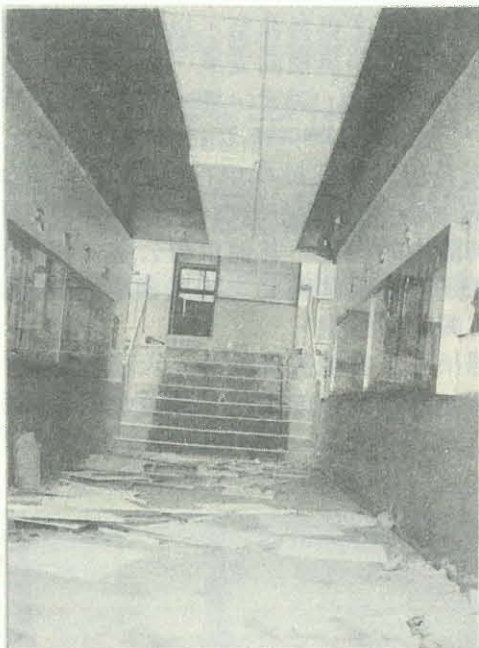
1. 本次地震受損天花板，全部是採用T-Bar工法之明架礦纖板或石膏板，單元尺寸分為2台尺×2台尺與2台尺×4台尺兩種。大面積使用的學校是明和、內埔國小和竹崎國中的禮堂。其他以辦公室、視聽教室、電腦教室使用居多。受損較輕者是板塊脫落破裂；嚴重者是輕鋼架組合單元脫離，造成面狀連鎖損壞如竹崎國中禮堂。
2. 輕鋼架以鐵絲懸吊者，當地震搖動時，天花板邊緣骨架因撞擊牆邊而挫屈變形，造成周圍一側板塊首先脫落，甚至骨架連接點彼此分離而引起整片天花板崩塌（仁壽國小走廊，照片3）；以及嵌入式系統日光燈座掉落

照片3. 仁壽國小走廊天花板與燈具掉落

3. 受損天花板之骨架懸吊鐵絲的間距太大皆在120公分以上，而且靠牆側之第一列鐵絲皆被省略，再加上周圍骨架沒有圍束及固定。此種疏忽導致天花板搖擺弧度擴大而造成碰撞破壞。

1. 輕鋼架天花垂直、水平鐵件之固定，避免使用鋼釘、火藥鋼釘施工。垂直吊筋須以預埋法或膨脹螺絲錨定，以免地震時天花板會從固定處脫落。另外，骨架懸吊鐵絲的長度及間距宜在90公分以下較佳，而且靠牆側之第一列鐵絲（應位在牆邊30公分以內）不可省略，骨架周圍的圍束與固定須確實。特別是承載嵌入式燈具的骨架，在四個角落須加掛鐵絲外，並增吊45°斜向補強鐵絲。
2. 重量較大的懸吊物或是壁掛物，其固定方式，須採用預埋固定基座的工法。若無事先施作，則須採用錨定強度足夠的膨脹螺絲固定。其錨定點須深入混凝土結構體內，不可錨定在粉刷層。而膨脹螺絲之尺寸與固定數量均須合乎耐震強度的要求。禁止使用鋼釘或自攻螺絲等無法確保強度的材料施工。
3. 大面積組合式的內外牆裝修材或美化物（如玻璃帷幕、浮雕等），其固定方式與週邊須考慮地震作用所產生變形的餘裕空間。牆壁面貼磁磚時，應採用背溝較具附著力的耐震型面磚，並注意灰縫線合理寬度的留設。牆壁面貼大片石材時，石片須懸吊鋼絲或固定鐵件，並採彈性材接縫法施工。

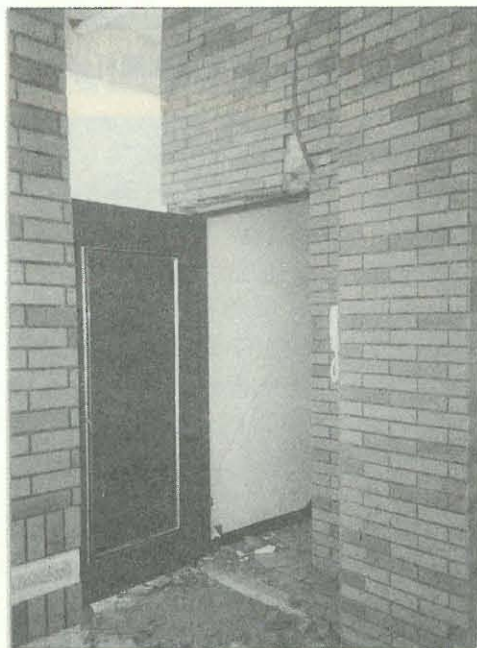
1. 本次地震後，建築物受損最嚴重的培英、梅圳、太興三所學校，教室的大門幾乎皆已無法再打開（暑假期間，教室皆閉鎖）。主要原因是結構體的破壞與傾斜。造成門框受到擠壓而變形，使得門扇或鎖頭卡住而無法開啓。尤其是太興國小專科教室一、二樓共13扇鋁製大門皆無法開啓。
2. 鋼製門（硫化銅門）之門框比其他鋁製、塑鋼、木製門框堅固，所以變形角較小。如梅圳國小視聽圖書教室通往屋頂之安全門並無受損；而太興國小宿舍一樓之硫化銅門，震後雖然無法閉合但仍能開啓（照片4）。

照片4. 太興國小宿舍鋼門無法閉合

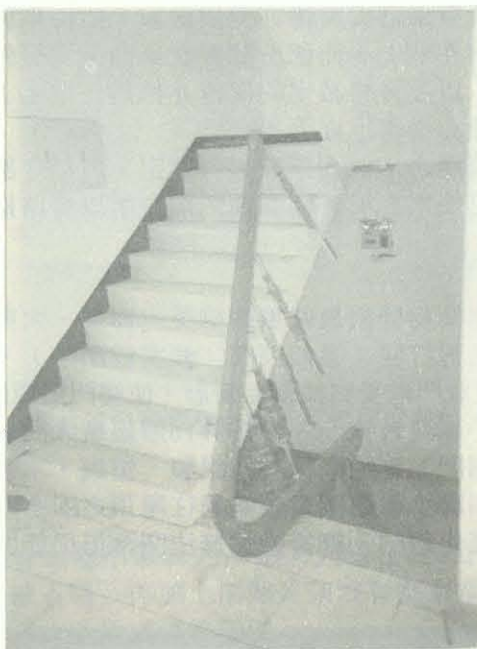
3. 太興國小教職員宿舍的樓梯扶手欄杆底部並未與踏步做固定，而是置放在一個金屬淺凹槽上，地震時左右搖晃的力量將欄杆拔起，造成一樓至四樓的樓梯扶手傾倒，甚至斷成數截，妨礙逃生（照片5）。

照片5. 太興國小宿舍樓梯欄杆傾倒

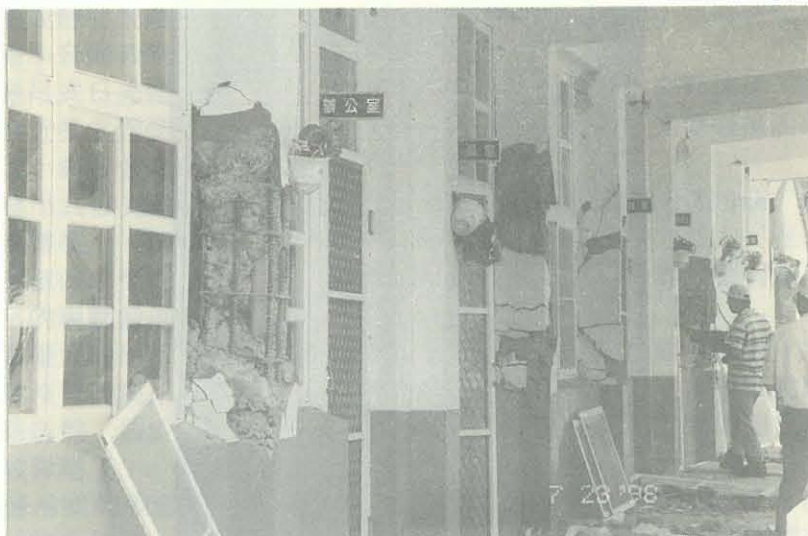
1. 窗戶在地震時，受到結構體擠壓而導致窗框變形，造成許多紗窗扇彈落（培英國小是塑鋼窗戶，照片6）。而窗扇玻璃亦破損不輕，尤其是固定

照片6. 培英國小柱子受損窗戶彈落
