第四節 大坡至錦園地區非地震潛移變形活動

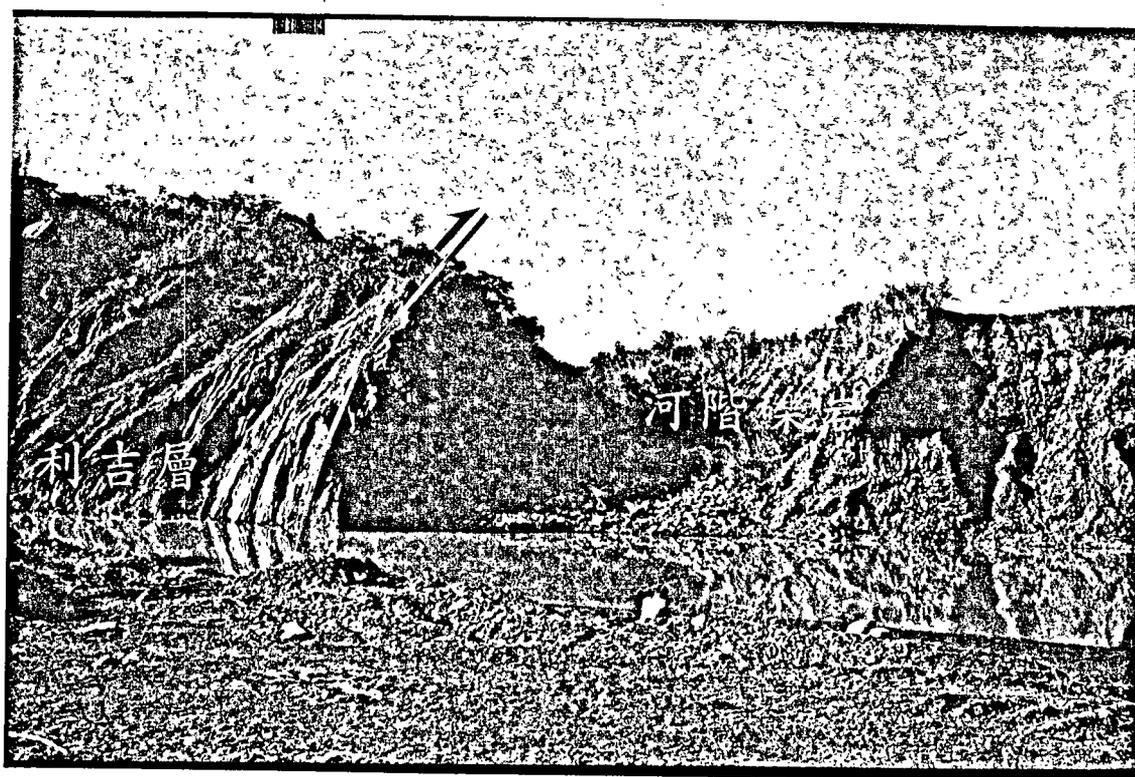
圖2-10、富里以南的富池橋東方約200公尺的鰲溪南岸可以發現位態為 $N 20^{\circ} E / 60^{\circ} SE$ 的斷層露頭。斷層東側為層面近乎直立的青灰色利吉層，斷層以西的岩層則可分為上、下兩層，下層以約5公尺厚，淘選不佳的沖積層為主，礫石主要來源為中央山脈的板岩、千枚岩等變質岩，位態為 $N 30-40^{\circ} E / 50-64^{\circ} SE$ ，層位可對比於卑南山礫岩；上層則為1至2公尺厚的河階礫石層，岩層近乎水平。斷層則由東向西逆衝而掩覆在全新世的礫石之上，顯示活動的時

在富里以南的富池橋東方約 200 公尺的鯨溪南岸可以發現位態為 $N 20^{\circ} E / 60^{\circ} SE$ 的斷層露頭 (圖 2-10)。斷層東側為層面近乎直立的青灰色利吉層，斷層以西的岩層則可分為上、下兩層，下層以約 5 公尺厚，淘選不佳的沖積層為主，礫石主要來源為中央山脈的板岩、千枚岩等變質岩，位態為 $N 30-40^{\circ} E / 50-64^{\circ} SE$ ，層位可對比於卑南山礫岩；上層則為 1 至 2 公尺厚的河階礫石層，岩層近乎水平。斷層則由東向西逆衝而掩覆在全新世的礫石之上，顯示活動的時間在全新世礫石沈積之後。由斷層擦痕研判出的主壓應力方向為 135° ，代表這些露頭均受到現今之板塊聚合方向的擠壓。位於大坡村北方，大坡國小旁的河岸，曾發現活動斷層的露頭，東側的為青灰色利吉層與西側位層接近水平的河階礫石層以斷層接觸 (楊貴三, 1986)。

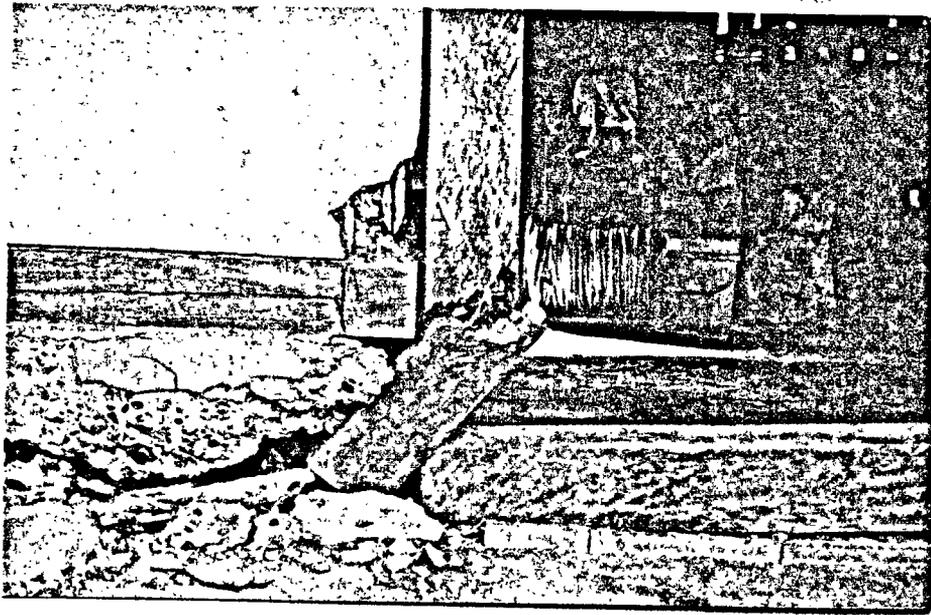
圖2-13、新開園 76 號與 74 號是潛移現象最活躍的地區。可以發現房屋傾斜、門檻扭曲、三合院中曬穀場地表如波浪狀的起伏，大廳拱起，門前台階破裂，由於推擠作用造成木製門框可斷裂，磚牆破壞，倉庫地面破裂、籬笆錯動。

往南到了錦園地區（圖 2-12），是潛移現象最活躍的地區。由於新開園 76 號與 74 號自 1951 年地震破壞後只做局部的增建，地震破壞現象保留得十分完整。房屋傾斜、門檻扭曲（圖 2-13）、三合院中曬穀場地表如波浪狀的起伏，大廳拱起，門前台階破裂，由於推擠作用造成木製門框斷裂，磚牆破壞，倉庫地面破裂、籬笆錯動（圖 2-13），是潛移破裂現象最活躍的地區。由 74 號北方圳溝發現除了護坡的漿砌卵石牆面破裂外（圖 2-14），地表水泥的受擠壓拱起，破裂面經過的塑膠水管嚴重扭曲、破裂（圖 2-14），均反應出池上斷層的活動性。在此設的小型三角測量網量測期間內每年都有 1 到 2 公分的縮短量。整體而言，該小型測網在六年內（1988-1994）有 11.4 公分的位移，平均每年有 1.9 公分的錯移量（Angelier *et al.*, 1997）。由這三個測量網在近十年內縮短之方位及位移量與台東縱谷斷層相若，池上斷層目前仍十分活動。
