學校建築耐震規劃設計 注意事項及評估

葉旭原、張嘉祥

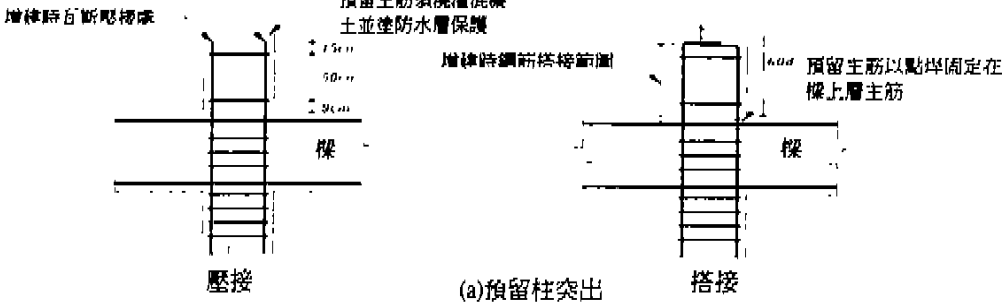
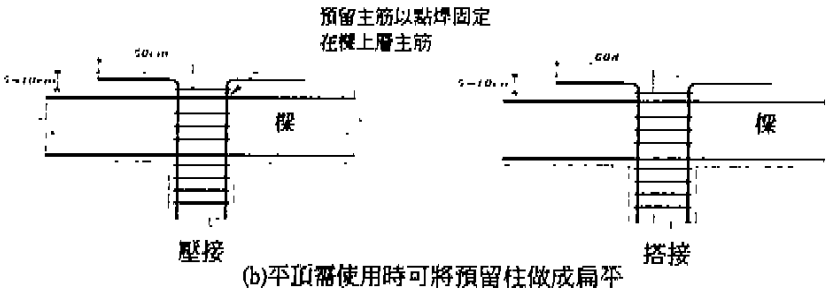
圖2 增建時柱之接續

校舍之接續			
項目	增建時柱之接續	編號	Z-4

<p style="text-align: center;">預留主筋外露日久生鏽，使得有效鋼筋斷面減少。</p>			
<p style="text-align: center;">預留主筋須澆灌混凝土並塗防水層保護</p>			
<p style="text-align: center;">增建時鋼筋接續範圍</p>			
<p style="text-align: center;">預留主筋以點焊固定在樓上層主筋</p>

<p style="text-align: center;">預留主筋以點焊固定在樓上層主筋</p>

<ul style="list-style-type: none"> ● 預留柱主筋須澆灌混凝土並作防水層保護，避免鋼筋生鏽而減少斷面或強度。 ● 預留柱主筋搭接長度須符合建築技術規則及其他相關之規定(搭接長度須大於 50cm 或 60d)，且新舊柱主筋搭接位置宜接近續接新柱之中央(參照項目甲-5)。 ● 柱樑節點之配筋方式與作法可參照項目甲-9。 ● 接續時先將柱頭鑿除部份混凝土，然後再與增建之柱子一體澆置。 			
備註

- 1.伸縮縫位置（編號乙－1）。本項說明無伸縮縫時校舍結構容易發生之問題以及伸縮縫適當規劃位置。
- 2.伸縮縫構造（編號乙－2）。本項說明平屋頂、樓板、牆體伸縮縫之構造方式。
- 3.增建時柱之連續（編號乙－3）。本項說明校舍在高度方向增建時，柱之接續以及如何做預留。
- 4.增建時樑之接續（編號乙－4）。本項說明校舍在水平方向增建時，樑之接續以及如何做預留。
- 5.增建時樓板之接續（編號乙－5）。本項說明校舍在水平方向增建時，樓板如何做預留。
- 6.校舍間之連結走廊（編號乙－6）。本項說明連結走廊與校舍結構體間適當之構造關係。

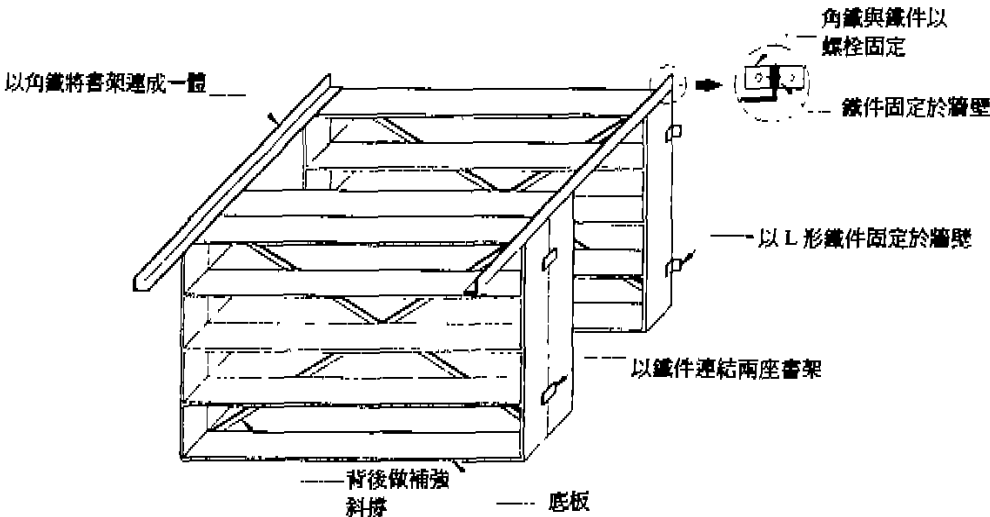
圖4 圖書架

非結構及設備			
項目	圖書架	編號	丁-5

<ul style="list-style-type: none"> ○ 獨立或未做耐震考慮之圖書架在地震時容易產生連鎖性傾斜及翻覆。 ○ 散落一地的圖書及損壞之書架易造成學生受傷並妨礙逃生。

<p>耐震措施：</p> <ul style="list-style-type: none"> ● 應加強書架間之連結及書架與牆壁間之固定，以防止書架在地震中產生扭曲變形。 ● 重量大之套書應盡量放置在書架底層。 ● 在不影響動線原則下，應以雙向角鐵連結書架單元。 			
備註

1. 教具櫃或資料櫃（編號丁－1）。說明一般教具櫃或資料櫃在地震時經常發生之損害模式以及改善措施。
2. 雙層鐵櫃或疊砌式櫥櫃（編號丁－2）。主要說明這兩種傢俱之耐震安全改善方式。
3. 瓦斯瓶或高壓氣瓶（編號丁－3）。說明廚房及實驗室中，這兩種具爆炸危險性之設備如何做改善。
4. 放置瓶罐、藥品、器皿之層板（編號丁－4）。說明如何改善層板或櫥門以避免瓶罐、藥品、器皿掉落，造成爆炸、火災、毒氣等二次災害。
5. 圖書架（編號丁－5）。說明如何連繫圖書層架以及加強個別層架以增加耐震能力。
6. 天花板（編號丁－6）。針對目前常用輕鋼架天花板說明正確之構造及施工方式。

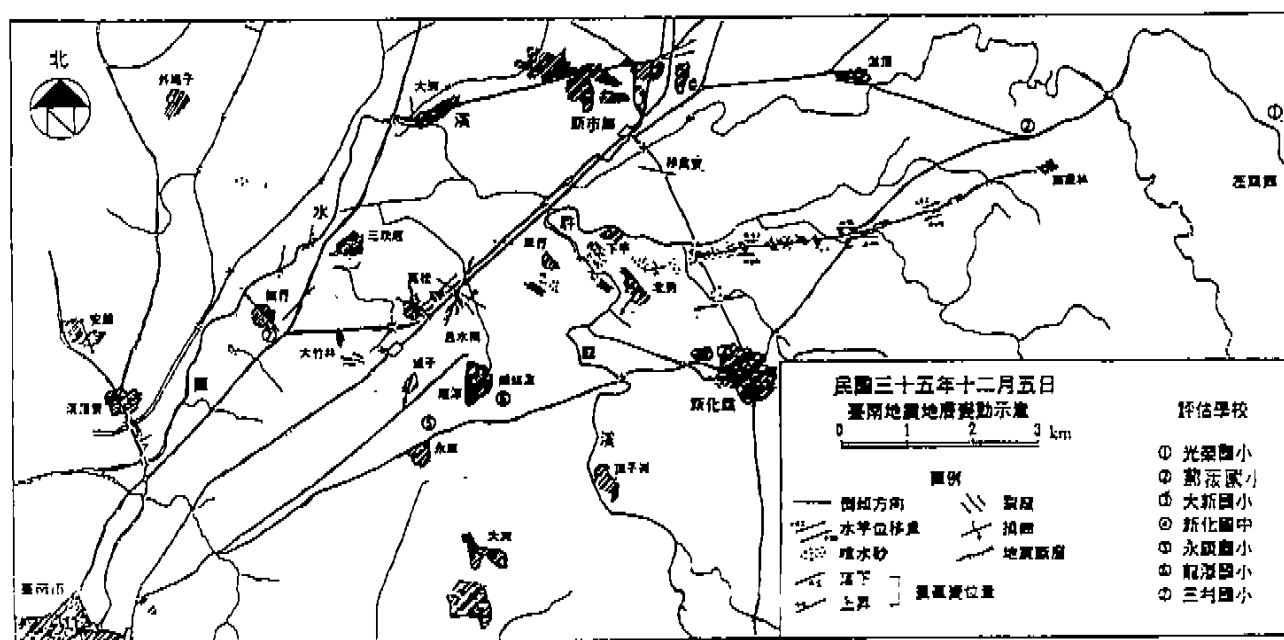
圖5 新化斷層及沿線七所學校分佈圖

民國35年新化地區發生震度規模 $M=6.7$ ，震度=V之強震，震央在新化荖菝林附近(張麗旭等，1947)。由於震源甚淺(只有2公里左右)，因此造成之災害甚大。此次地震，沿著荖菝林、新化，延伸到永康產生一條長約六公里的斷層(圖5)、當時斷層沿線附近建築物很少，五十年後之今天斷層沿線附近大部份已成爲人煙稠密之地區，其間並座落多所學校建築。爲瞭解目前斷層沿線新建校舍耐震規劃設計情況，本文選擇代表性之七所學校，以本文所研擬之評估表來做評估。這七所學校爲：

1. 光榮國小。位於左鎮鄉，評估部份爲一層樓之新建專科教室，面積 168m^2 。
2. 荖菝國小。位於新化鎮荖菝里，評估部份爲兩層樓之新建教室，每層面積 406.6m^2 。
3. 大新國小。位於新化鎮市區，評估部份爲新建兩層樓層辦公室，每層面積 81.3m^2 。
4. 新化國中。位於新化鎮市區，評估部份爲新建三層綜合大樓(包含專業教室及辦公室)，每層面積 891.1m^2 。
5. 永康國小。位於永康市，評估部份爲新建四層樓美術教室，每層面積 359.1m^2 。
6. 龍潭國小。位於永康市，評估部份爲新建三層樓普通教室及圖書館，每層面積 616.5m^2 。
7. 三村國小。位於永康市鹽行，評估部份爲新建四層樓普通教室及辦公室。校舍分成左、右兩棟，之間以 3cm 之伸縮縫隔開
