M2-QCB 式 50 機槍閉鎖鐵造成射擊卡彈與槍機損壞 之研析

提 要

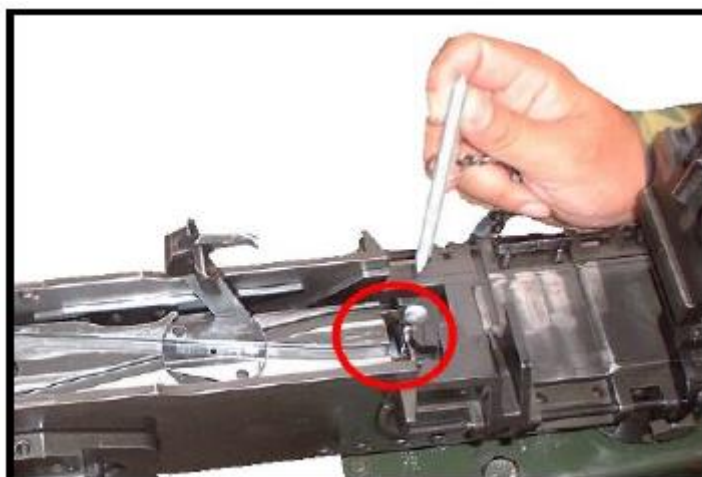
圖 13：M2-QCB 式50 機槍門鎖距離檢查位置

門鎖距離為槍機推送子彈進入膛內，完成閉鎖，槍機前端與槍管後端所產生之間隙⁵。（如圖13）

當M2-QCB 式50 機槍檢查時，如發生門鎖距離過小的狀況，會造成槍機不到定位，可能無法擊發；如發生門鎖距離過大的狀況，易使彈殼底火前緣膨脹，導致彈殼斷裂，嚴重時會形成彈體爆炸，使機槍受損或危害到周遭人員。
