國軍甲車運用水患救災時危安狀況之研析

提要

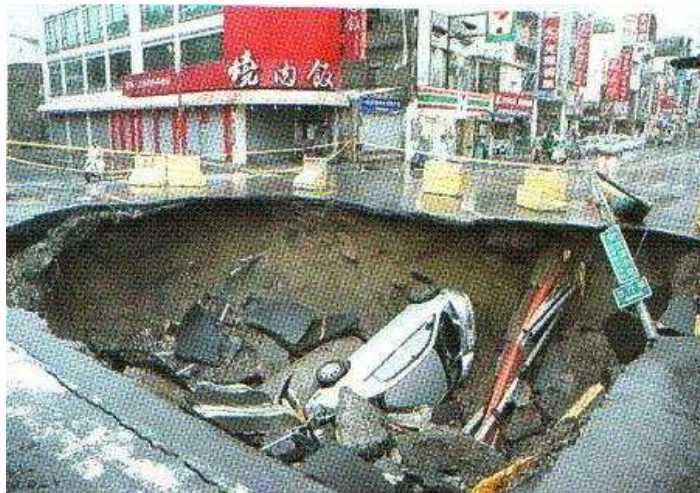
圖二：台南市永康市道路受損淘空，車輛掉落坑洞

加搶救之困難（如圖二）。

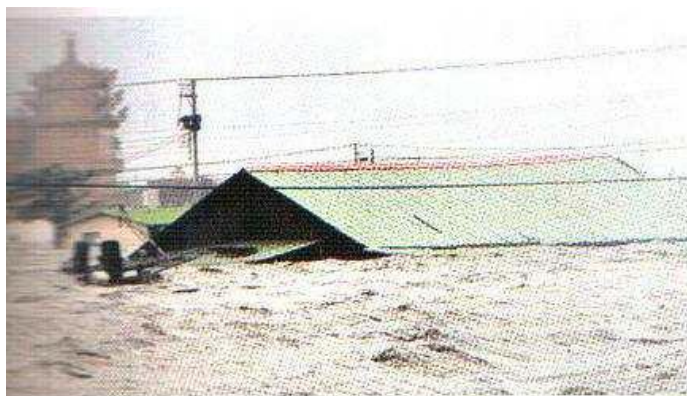
圖三：屏東縣佳冬鄉民宅遭水淹沒

依據M113 操作手冊所記載：若水流流速超過許可之流速和深度（如表五），不得試圖涉渡，不然車輛可能淹水，人員可能溺斃或受傷。以八八水災為例，佳冬鄉積水深度均超過一層樓以上（如圖三），當地鄉民們均躲避至二樓等待救援，故此一狀況下，甲車進入災區作業風險更高。

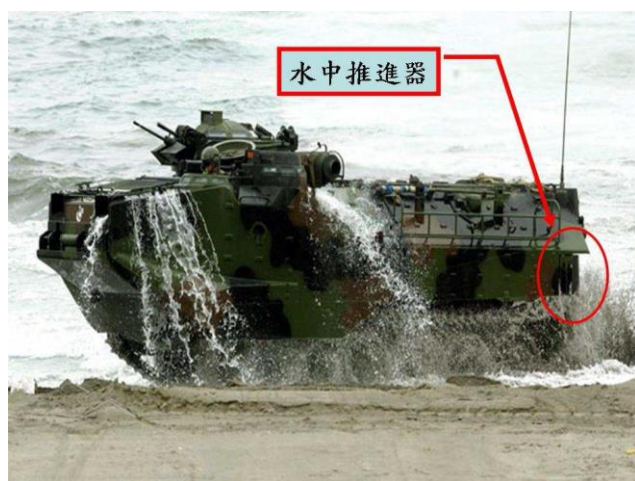
圖四：陸戰隊AAV7 水中推進器示意圖

依準則記載:AAV是軍事勤務中最適合海上作業的人員登陸乘具，可於平靜至中等海象時操作。依據載重限制數據，AAV可承受10呎海浪，並可從180度滾轉中回正。AAV由兩具21吋噴射水流推動(如圖四)，最大水上時速為8.2英哩；在海面平靜時，最大航程超過45英哩。雖然在水上相對較慢，AAV可以安全、長距離水上行軍，只有在極端惡劣海象或裝載人員嚴重暈船時，才會限制AAV之使用。

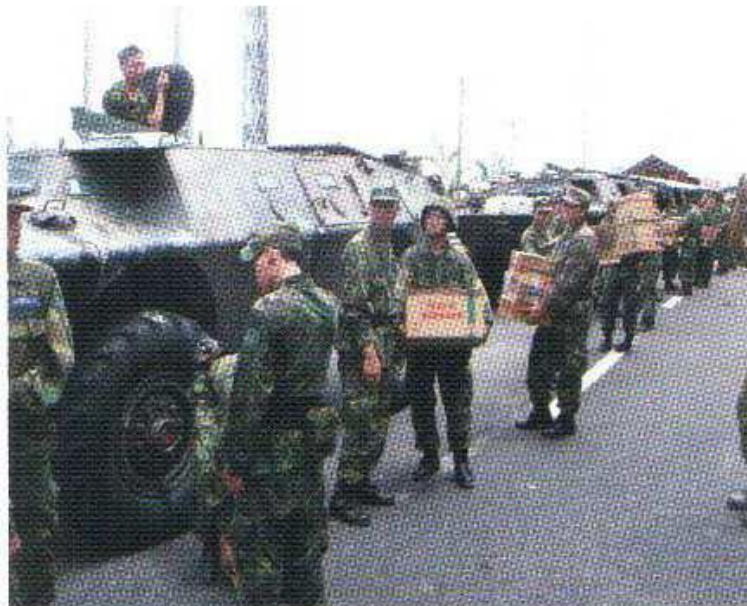
圖五：機步298 旅以V150 甲車運送物資進入災區

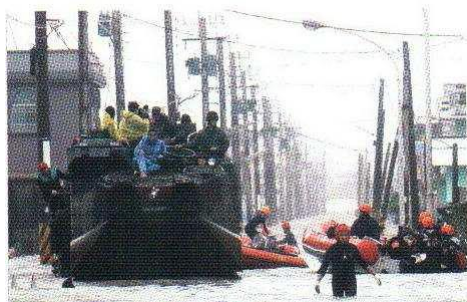
圖七：陸戰隊AAV7 協助撤離災民

經上述分析，M113、CM21 及V150 等甲車在未獲得足夠情資時，並不適於進入水患區域時執行任務；且許多車輛均已服役超過十年以上，加上料件供應效率不彰，使得裝備妥善率不佳，若在許多不確定因素未廓清前，即投入救災，易肇生危安事件，輕則裝備受損，重則人員傷亡，故現階段應審慎評估使用時機；但救災首重救命，常令第一線救災指揮官陷入天人交戰之中，但毋忘記救災應優先考量救災部隊本身之安全要求；因此，未來出動救援車輛應需檢討服役時間較短，車況佳之車輛投入救災；另陸戰隊AAV7 最初設計即為兩棲使用，安全性較可靠，故國軍在未來考量兵力運用時，應以AAV7 為優先考量，（如圖七）。而回顧本軍過去參與許多重大救災任務，其危安事件之肇因多以人為因素居多，多數均可於事前察覺及加以防處；故各級幹部應秉持耐心及細心，凡事「循程序、按步驟、遵要領」，落實依循「風險管理」執行各項救災任務，方能確保部隊安全及任務達成。
